**INFORME DE LA INSPECCION TECNICA
CENTRO DE ATENCIÓN ESPECIALIZADA POLITÉCNICO LUIS A. RENGIFO**

LUGAR: Centro de Atención Especializada Politécnico Luis A. Rengifo

FECHA: 12,15 y 17 de marzo de 2021

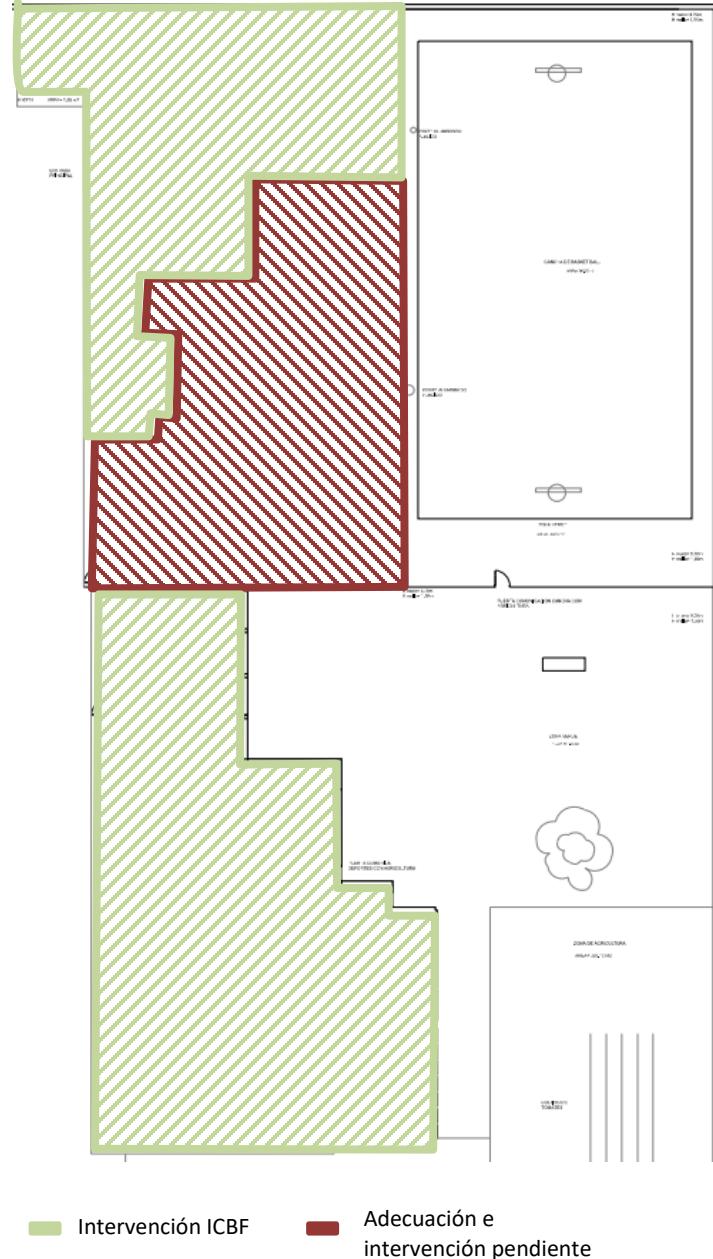
MODULO 1:

Con Base en la información suministrada en campo por el Interventor de las Obras contratadas por el ICBF, el Ingeniero Gonzalo Ramos, explicó en dicha visita que el ICBF intervendrá la zona administrativa, Aulas de Música, y Aulas de clase, Adecuando pañetes, pintura, Cielos rasos, y Cambiando y adecuando las cubiertas de la zona administrativa y las aulas de música, aclarando que no se intervendrán pisos, ni instalaciones eléctricas ni hidrosanitarias y se hará lo posible por adecuar la fachada del patio interno de Módulo de proceso de cambio, distribuido en las siguientes zonas presentadas a continuación:

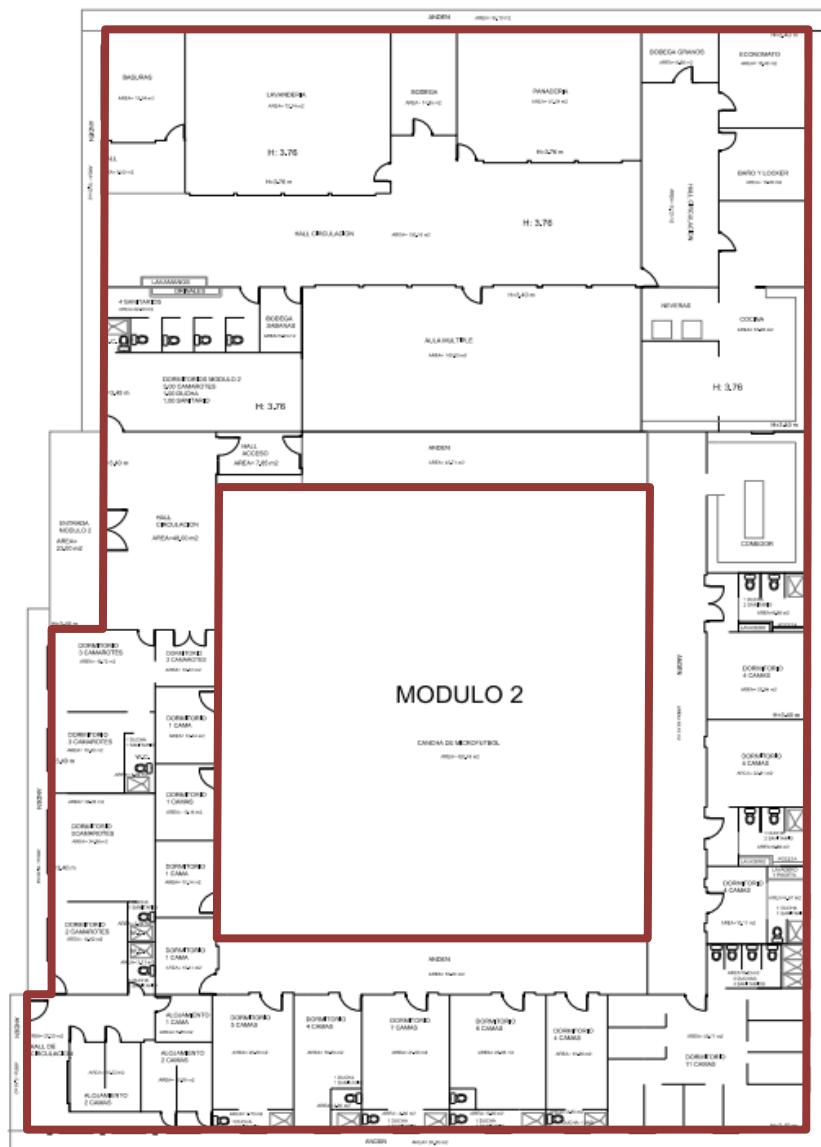
MODULO 2: En este modulo, los muros internos y de fachadas se encuentran en muy mal estado, las placas y cubiertas están en deterioro, así como los alojamientos, patios, baños, instalaciones eléctricas y sanitarias. A excepción del Interior de la cocina que se encuentra remodelada hace poco y el gimnasio de hapkido, pero aún así la estructura de la cubierta se está deteriorando lo que esta dañando el cielo raso y causando filtraciones hacia los muros que están agrietando la pintura y a futuro podrían causar humedades y deteriorar nuevamente las intervenciones. El modulo 2 de responsabilidad es el punto mas critico de todo el instituto.

Adecuación e intervención
pendiente

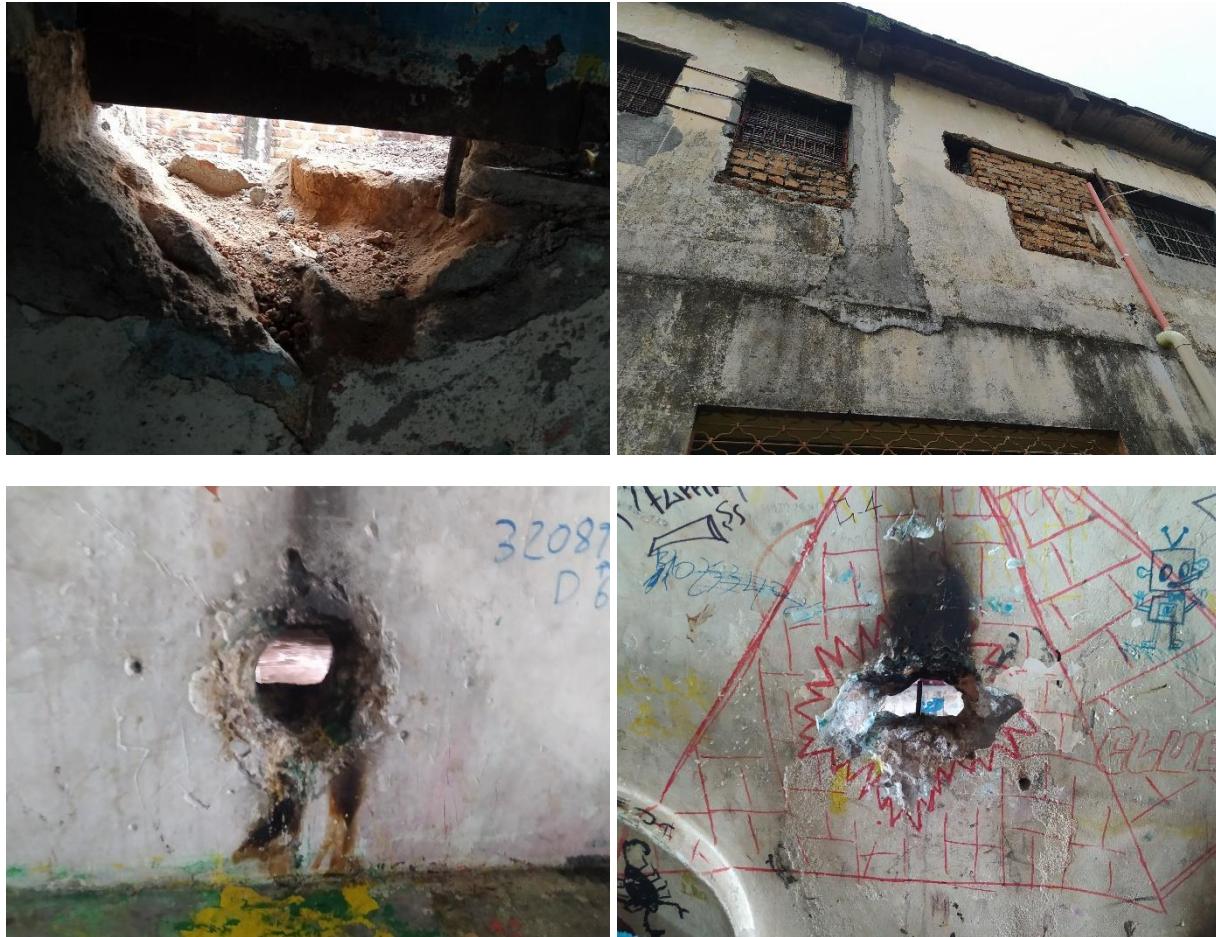
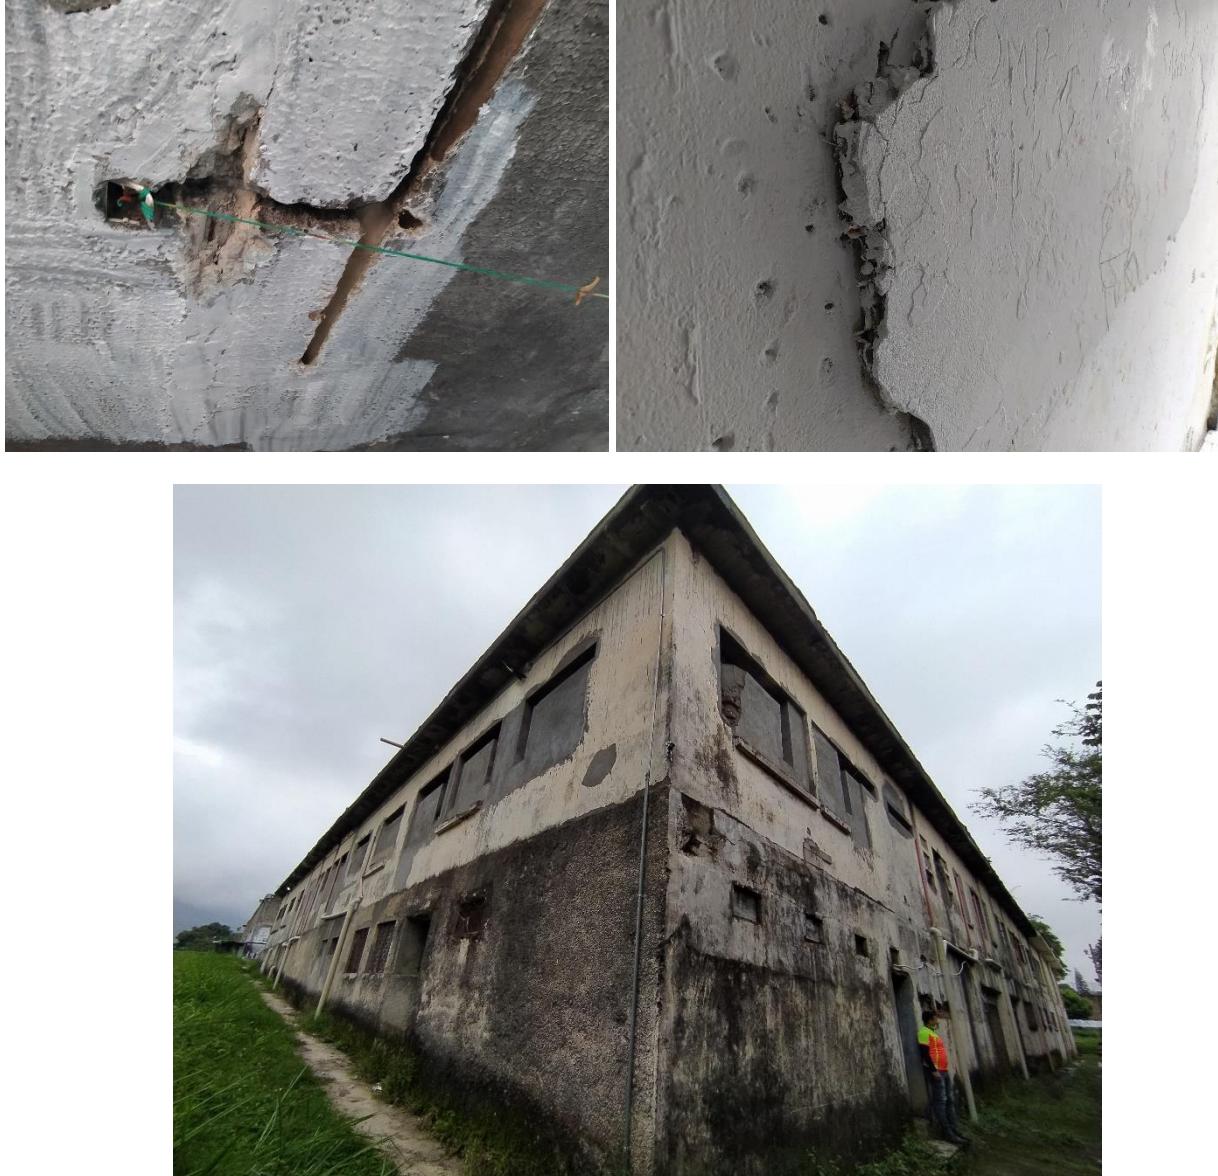
Muros

Los muros de la edificación, en especial de las áreas de alojamiento se encuentran con diferentes afectaciones como agujeros, recharges con materiales diferentes al original, muros picados, lo cual se presenta debido a que con cualquier elemento contundente pueden romper fácilmente los muros para comunicación interna, encubrimiento de elementos prohibidos o intentos de fuga, debido a que esta estructura ya se encuentra en deterioro es mucho más fácil para los chicos del lugar seguir aumentando las afectaciones y incrementar el deterioro de los mismos.

- Realizar una readecuación en los acabados de espacios incluyendo pisos, carpintería metálica, pintura, pañete, y reparaciones locativas de muros y placas.

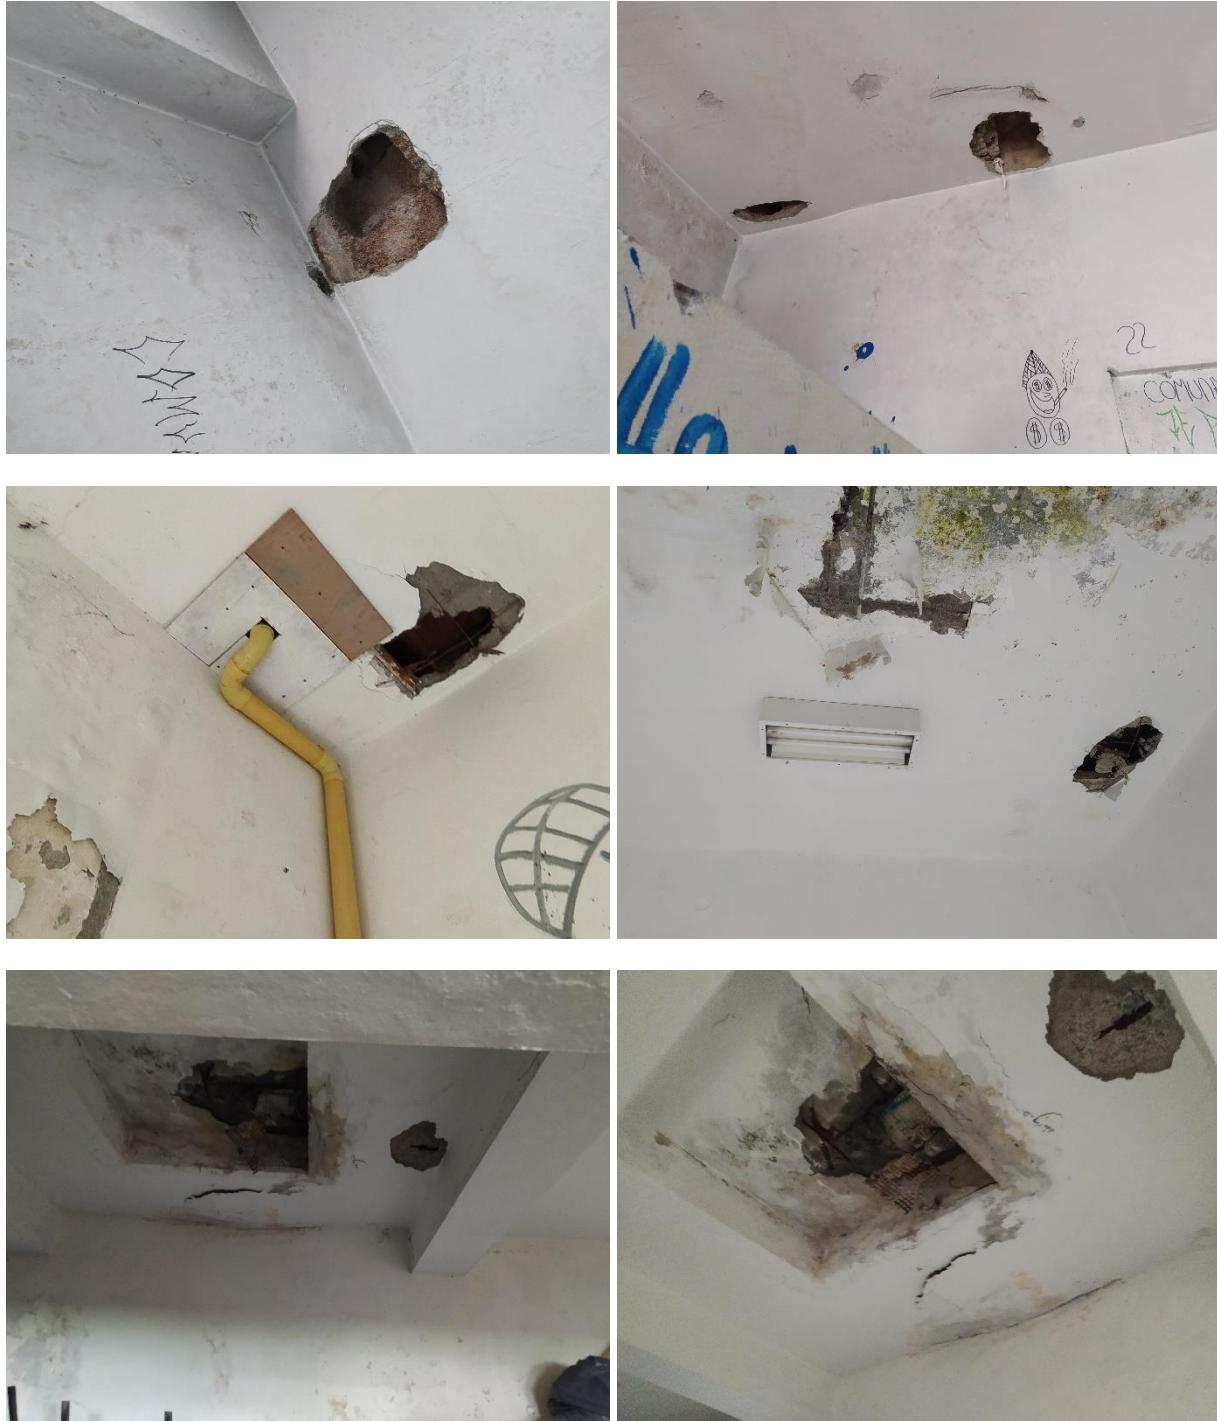
Placas

La cubierta existente en zonas del área de alojamiento está compuesta de una placa aligerada, la cual ha sido deteriorada debido a los impactos constantes con elementos contundentes propiciados por quienes se encuentran en las habitaciones, esto sumado a que en otras zonas la filtración de agua ha ocasionado daños no solo en la cubierta sino también en algunos muros internos. De igual manera debido al deterioro se puede observar la exposición de aceros de refuerzo de la cubierta debilitando la estructura del lugar.

En el área del sótano, donde se encuentra el archivo inactivo y bodega, es notable el deterioro que presenta la placa por la filtración de agua, la cual no se ha podido establecer si es de aguas lluvias o de aguas residuales. Con el paso del tiempo, esto puede generar un daño mayor en la estructura de la edificación debido a que las filtraciones de agua están abarcando el sótano de la edificación extendiendo poco a poco las afectaciones posiblemente a futuro llegando a la cimentación al punto de llegar a un colapso total de la misma.

- Realizar un estudio de patología y vulnerabilidad estructural, teniendo en cuenta el evidente deterioro de la edificación, la edad de la edificación y la falta de mantenimiento.

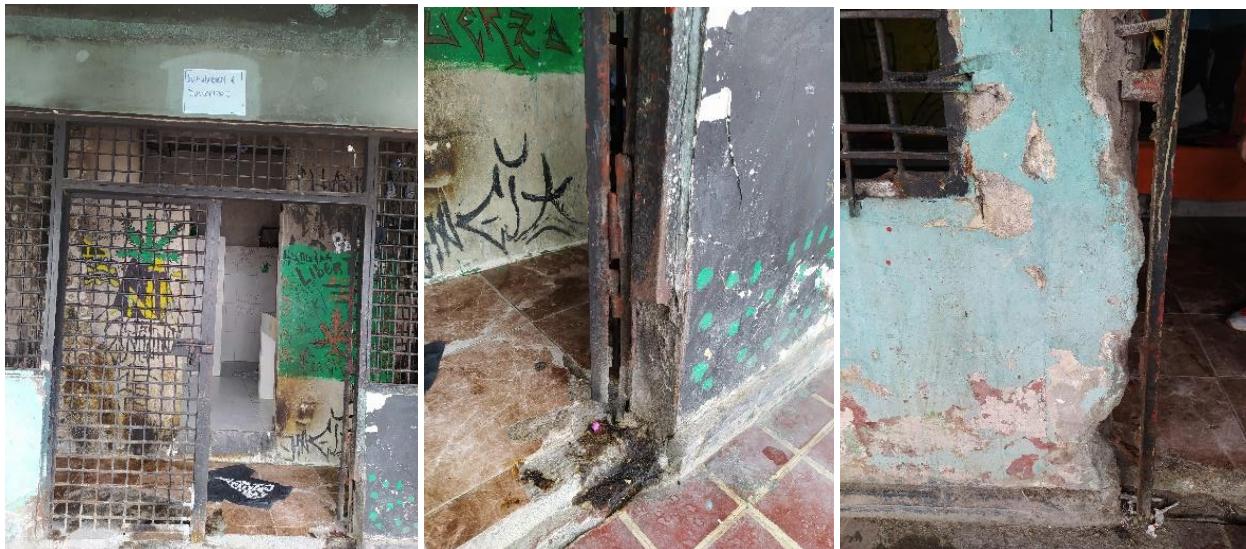
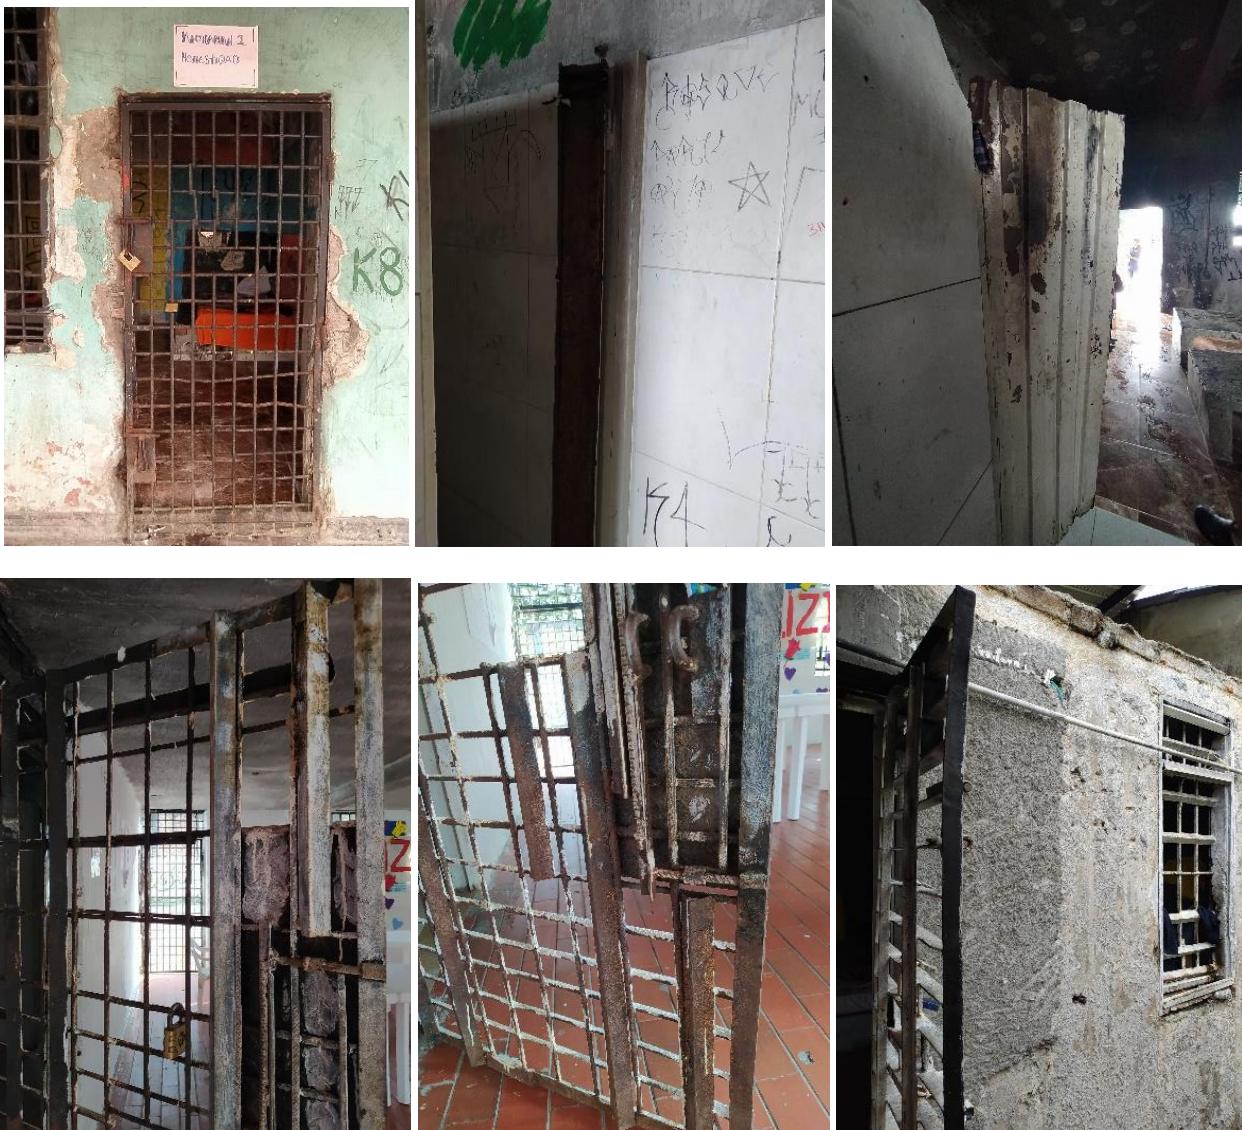
Puertas

Es notorio el deterioro de las puertas en general de toda la institución, muchas de ellas han tenido que ser reparadas puesto que son cortadas o limadas por los jóvenes para crear armas con las partes que las conforman y muchas de ellas oxidadas siendo foco también de infecciones si los jóvenes usan sus partes para herir a sus compañeros, el mal estado de los muros hace que los marcos de las mismas tengan muy poco apoyo. De igual manera, el deterioro también es debido a los incendios provocados por los jóvenes internos del instituto a lo largo del tiempo, de las adecuaciones realizadas en el pasado, enfatizando las puertas de los baños, muchas de ellas ya no existen debido a la misma problemática y las que restan se encuentran averiadas y en mal estado.

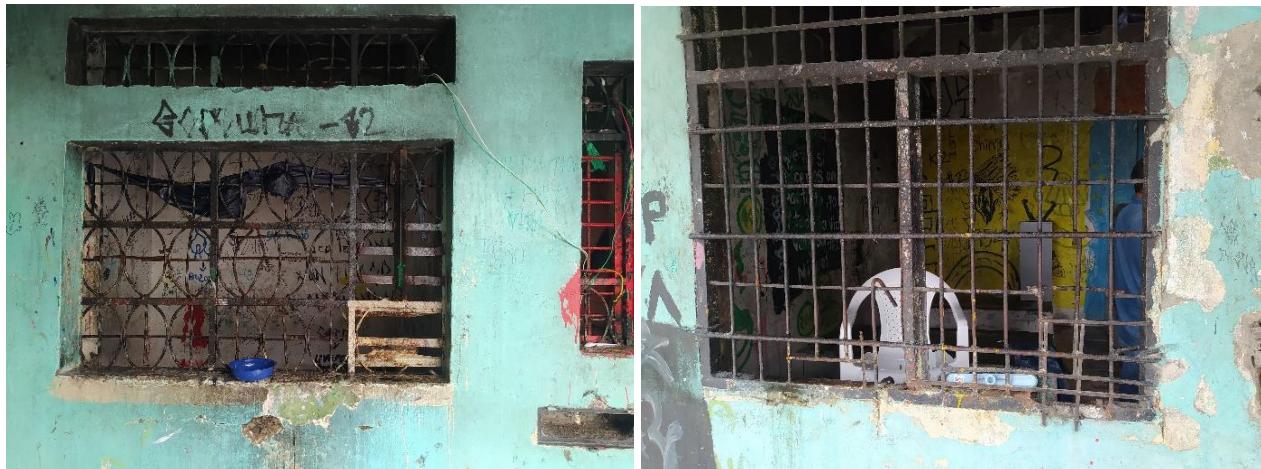
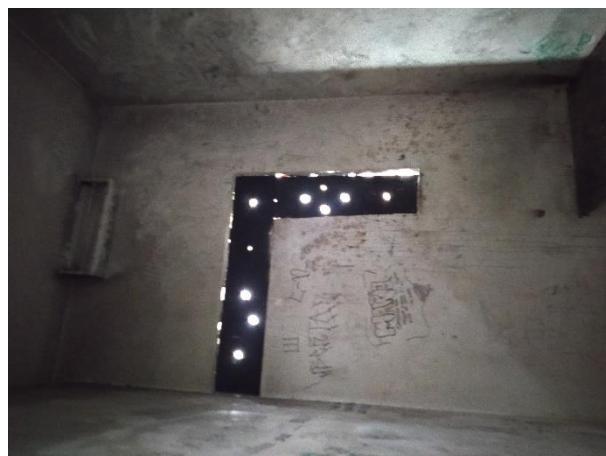
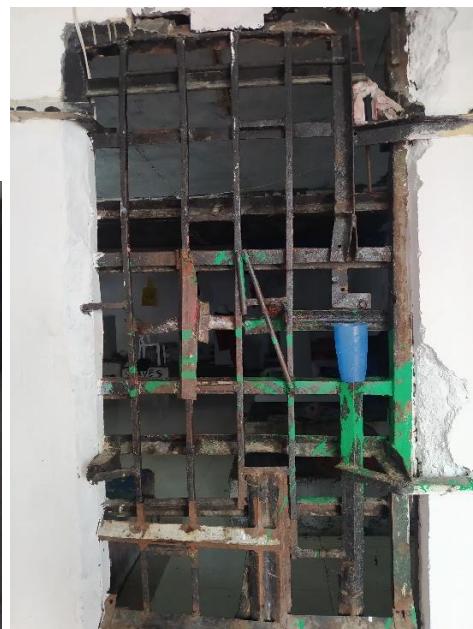
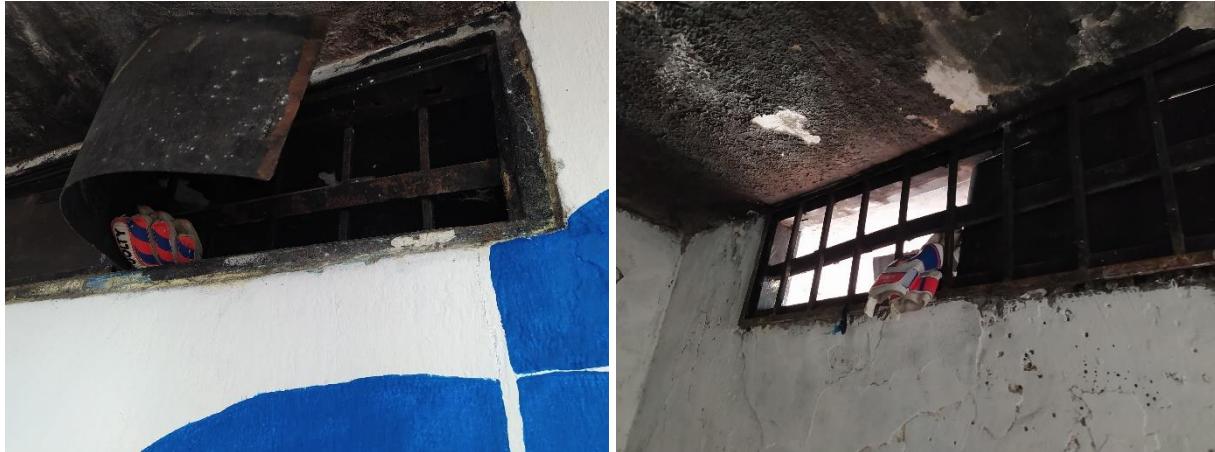
Ventanas

Al igual que las puertas, una buena parte de las ventanas han tenido que ser reparadas por el intento de crear armas, de igual manera algunas ventanas fueron selladas en su totalidad para evitar intentos de fuga por parte de los jóvenes.

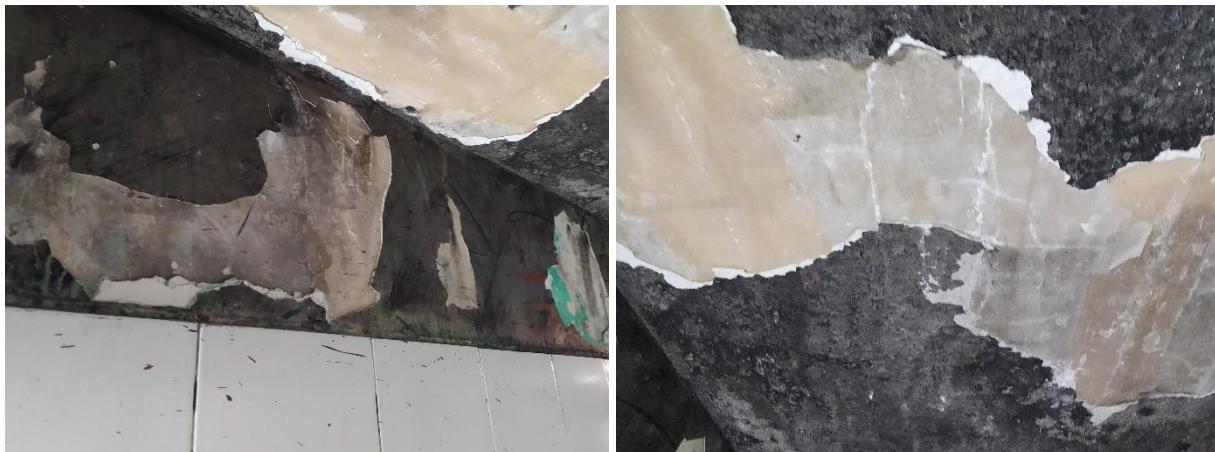
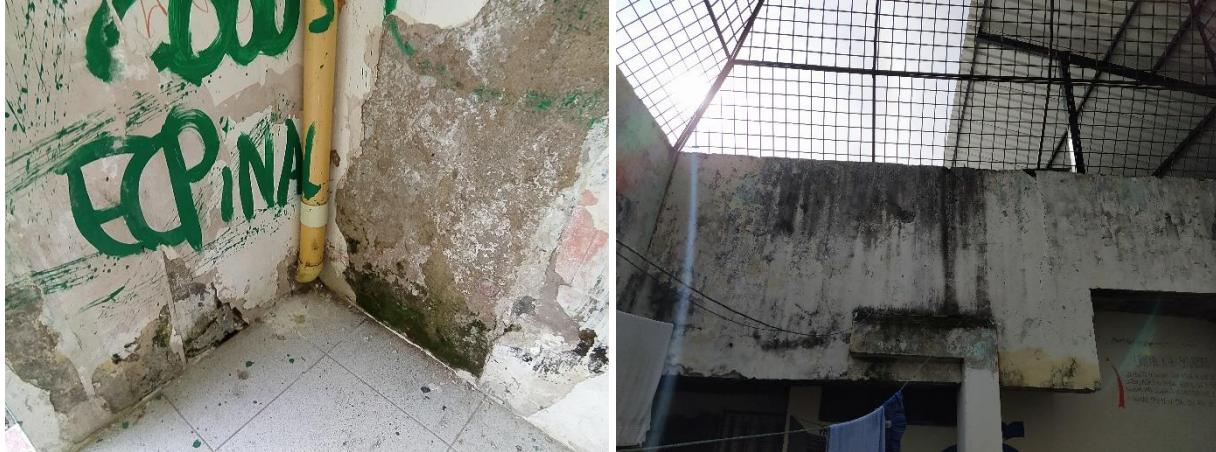
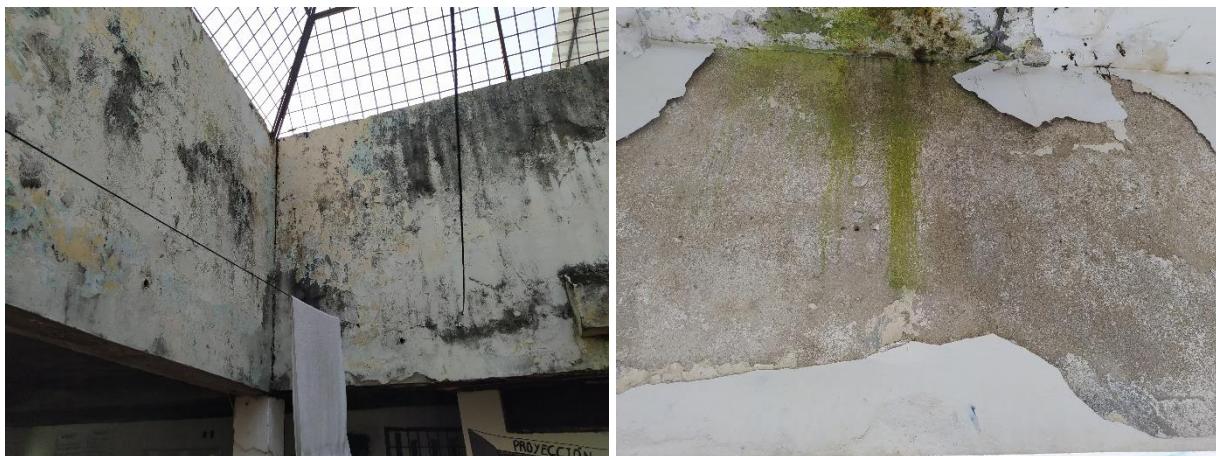
Estuco y Pintura

La humedad, los incendios al interior y los grafitis han causado el deterioro del estuco y la pintura de los distintos muros y placas, dejando expuestos los muros de la edificación y así haciendo más fácil para los jóvenes picar los mismos para hacer caletas o agujeros.

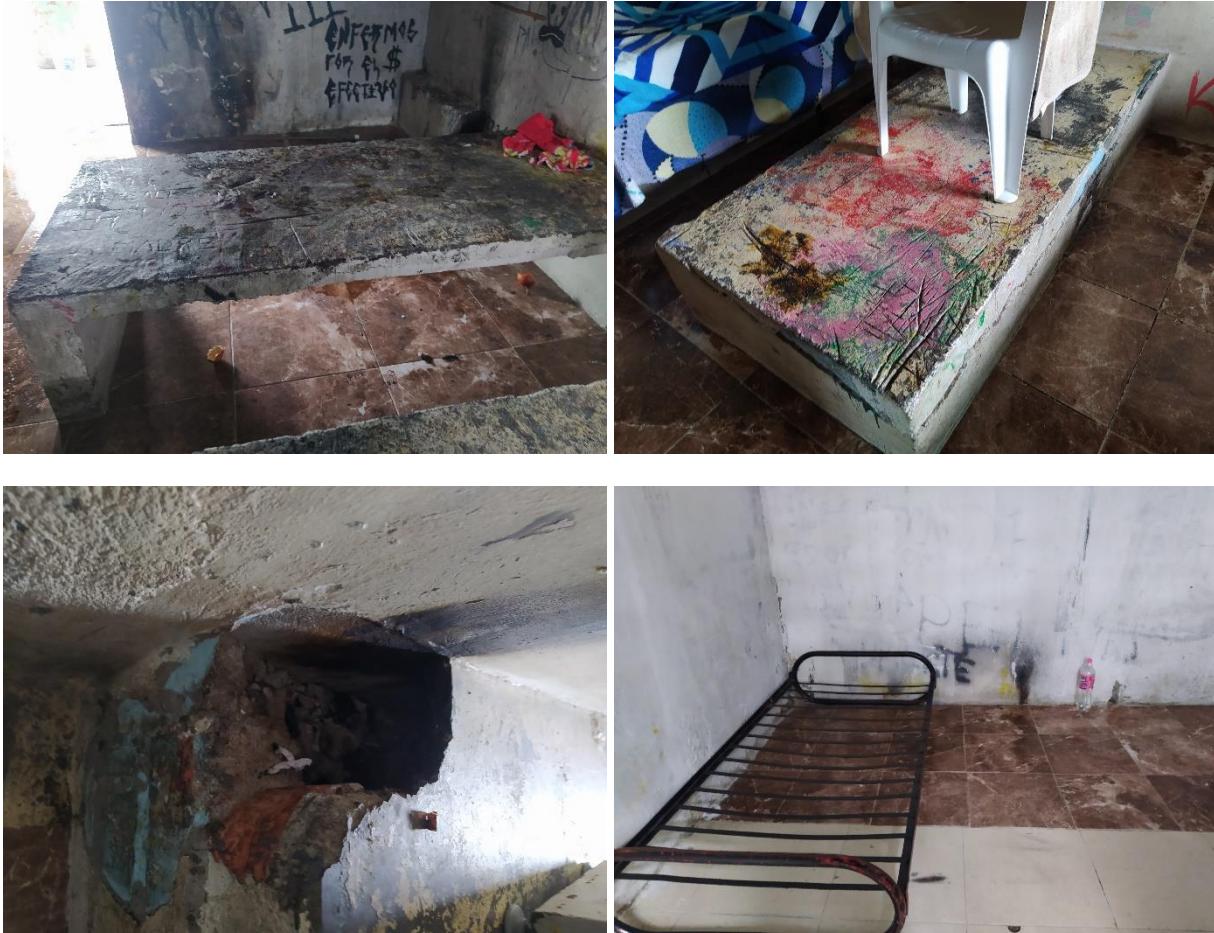
Camas

Gran parte de las camas donde descansan los jóvenes que habitan allí son fundidas en concreto y bloque de arcilla, las cuales han sido menoscabadas con el paso del tiempo, se puede observar que no tienen filos y a otras ya les hacen falta partes. También hay un riesgo latente en algunos dormitorios ya que aún se utilizan camas metálicas las cuales podrían servir como armas en algún motín que pueda presentarse dentro de CAE. Estas perforaciones igualmente se prestan para que los jóvenes escondan elementos prohibidos.

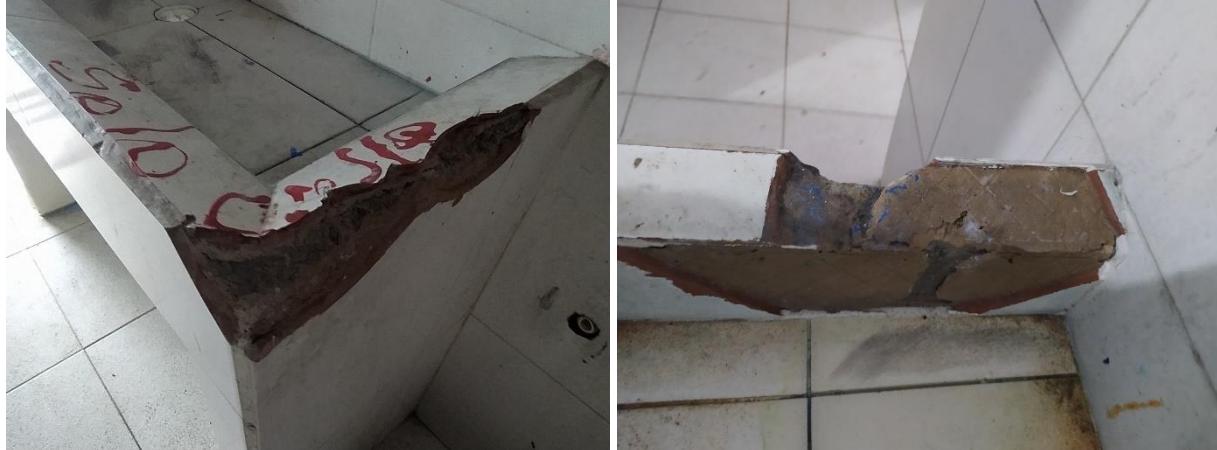
Lavamanos

Se puede observar el daño en los enchapes de los lavamanos, además que en la mayoría de ellos no hay grifos.

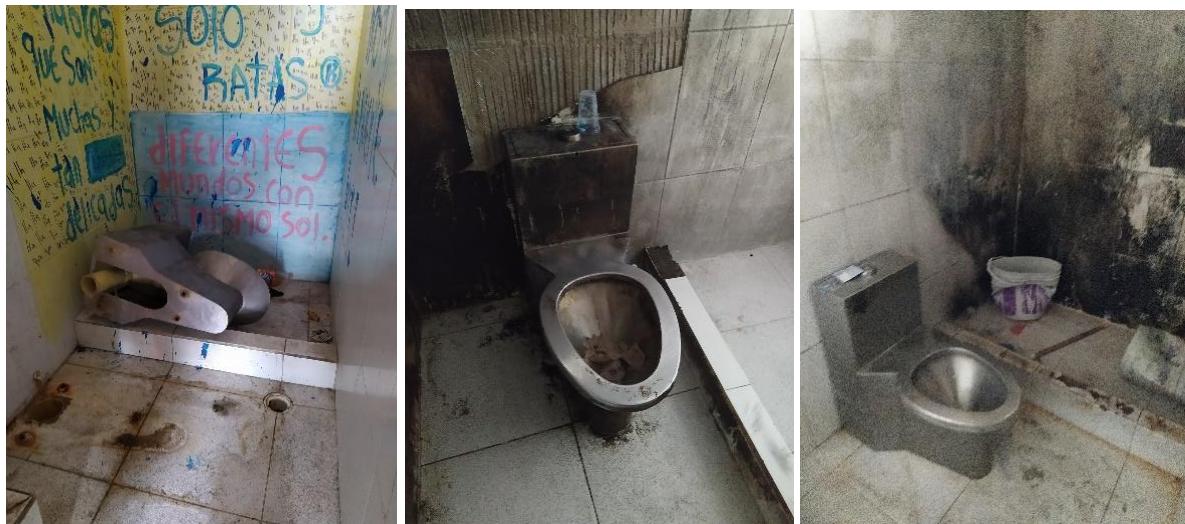
Sanitarios

Algunos de los sanitarios están fuera de servicio debido a problemas con la evacuación de aguas negras, muy pocos funcionan, pero están bastante deteriorados.

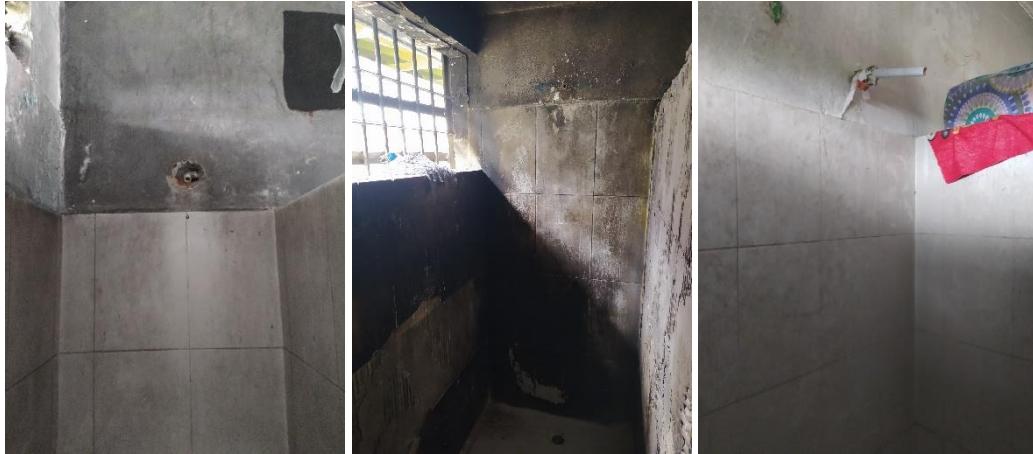
Duchas

En algunas duchas no hay existencia de grifería, en otras hay grifería en mal estado, además el enchape también se encuentra averiado por diferentes circunstancias como incendios y por los mismos jóvenes.

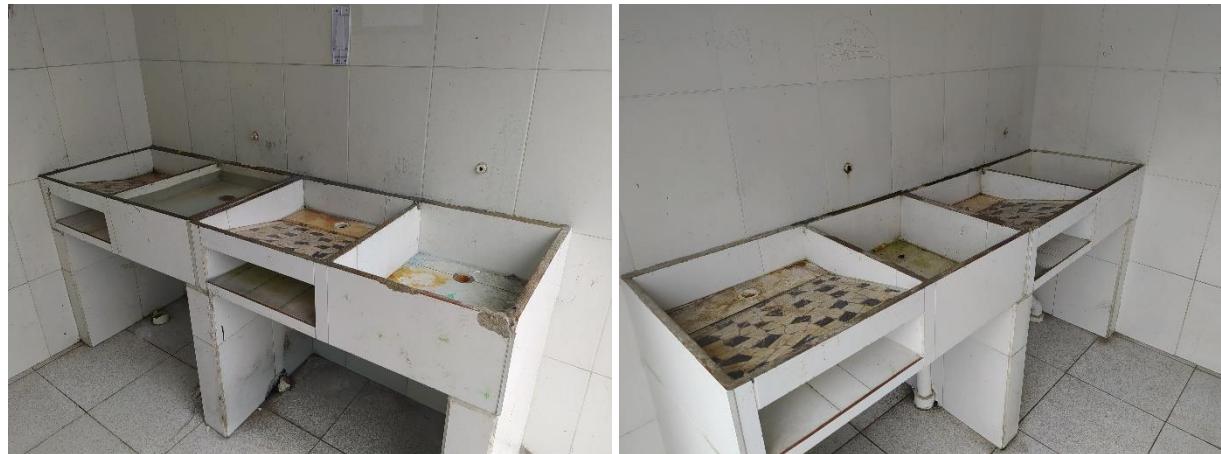
Lavaderos

Se evidencia falta de grifería en los lavaderos, así como el enchape averiado, inhabilitando un poco el acceso a este servicio.

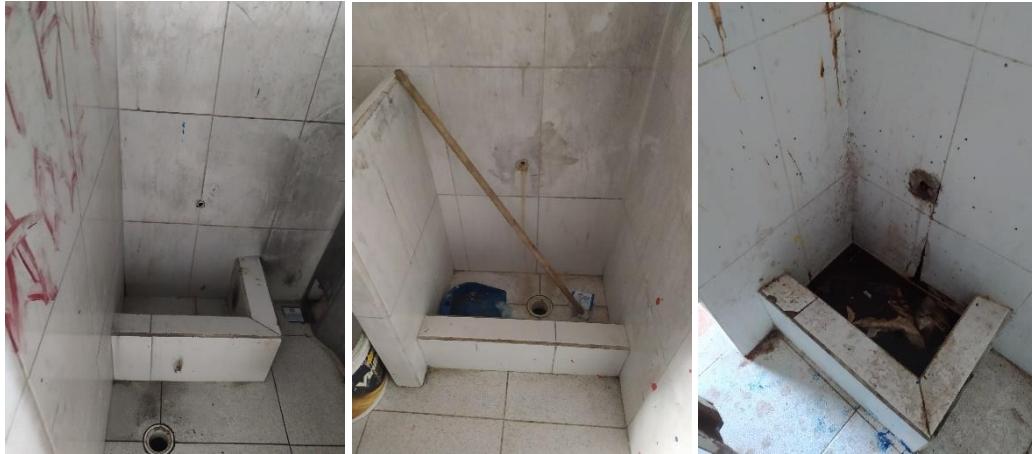
Pocetas

De igual manera, en las pocetas no hay existencia de grifería, además del deterioro en los enchapes.

Se puede establecer que una buena parte de los aparatos sanitarios no están cumpliendo su función de manera óptima, lo cual genera una problemática pues no se brinda la cobertura necesaria.

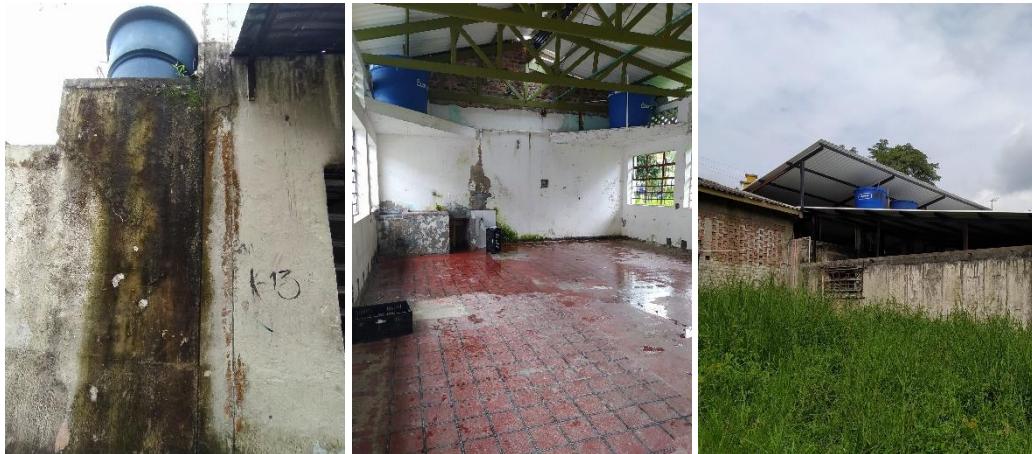
Red de suministro

En algunos lugares del CAE el agua potable escasea debido a que las redes existentes se encuentran deterioradas lo que dificulta abastecer toda la Institución por lo cual se requiere un estudio mas detallado de la situación.

- Realizar un estudio eléctrico e hidrosanitario de la edificación para hallar las principales fallas y realizar el diseño de mejora integral del mismo.

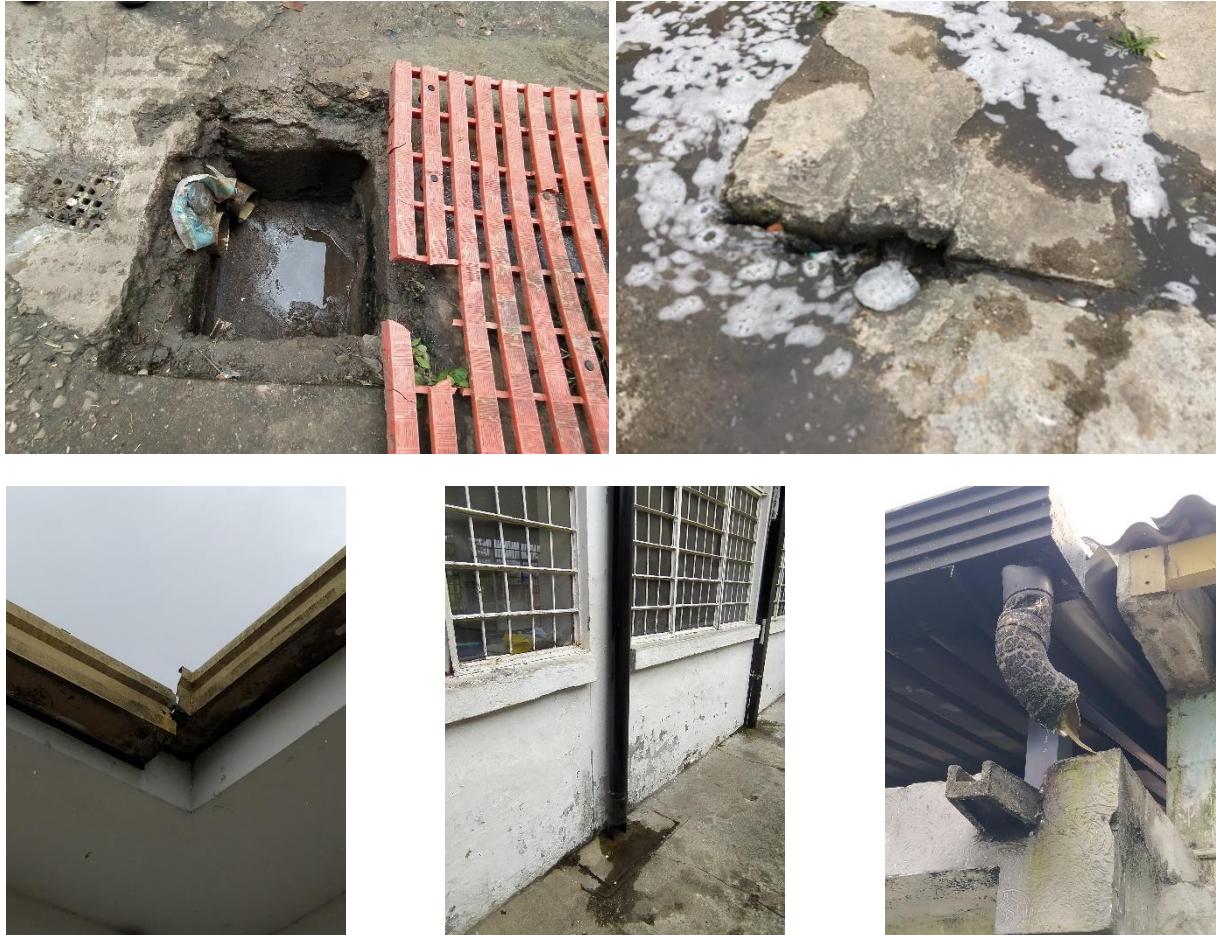
Redes de Captación y Evacuación

Las canales y bajantes de agua lluvia se encuentran deterioradas o dañadas, además algunas bajantes vierten el agua directamente en los pisos lo cual genera un deterioro acelerado de los mismos. El sistema de alcantarillado en varias ocasiones ha sido insuficiente, situación que ha generado inundaciones en varios lugares del CAE.

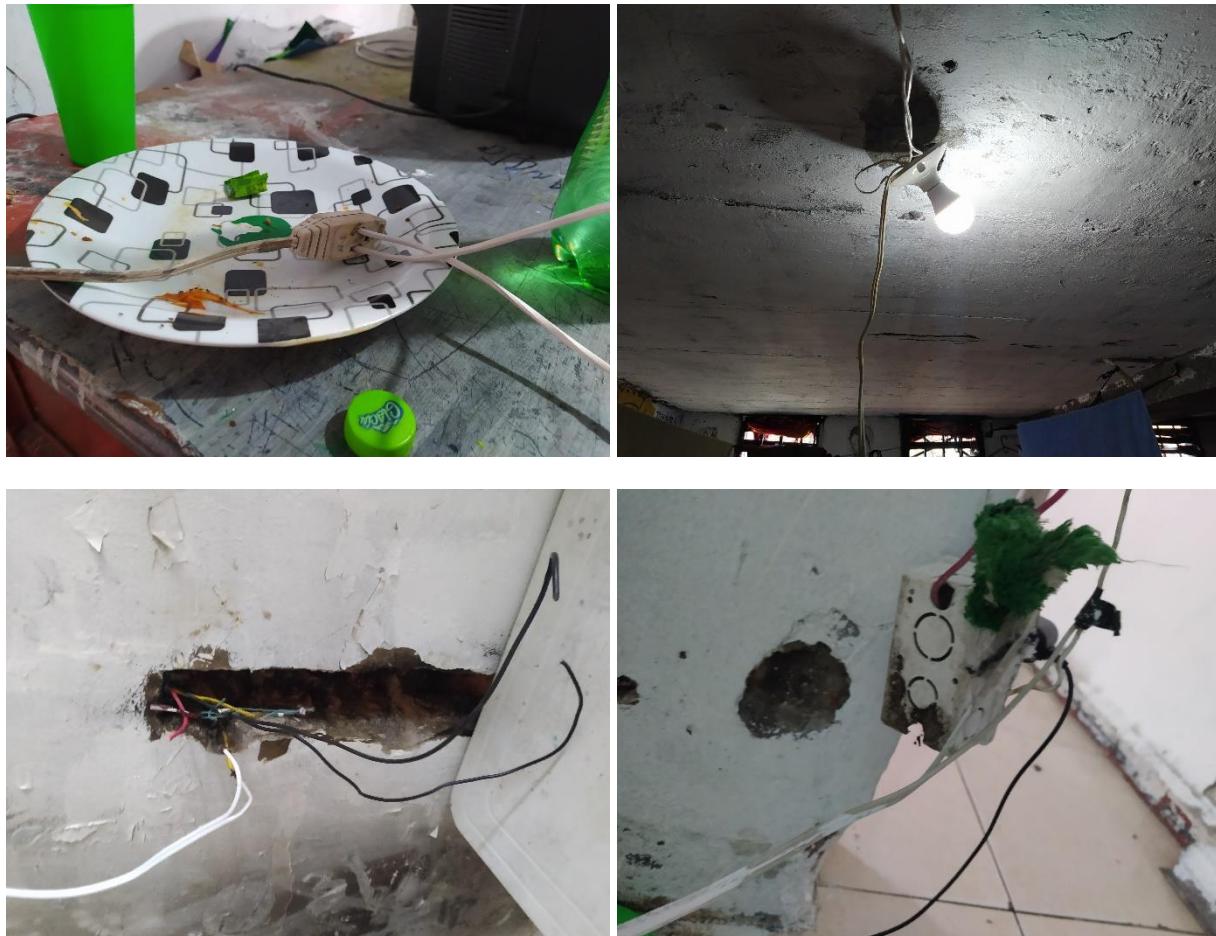
Red Eléctrica

En los alojamientos, los jóvenes de manera empírica han desarrollado sus propias redes eléctricas, lo cual genera un riesgo para ellos en el manejo de las mismas, sumado a esto en repetidas ocasiones se han ocasionado corto circuitos que afectan todo el suministro de la Institución, lo que no permite en algunas ocasiones la realización de algunas actividades.

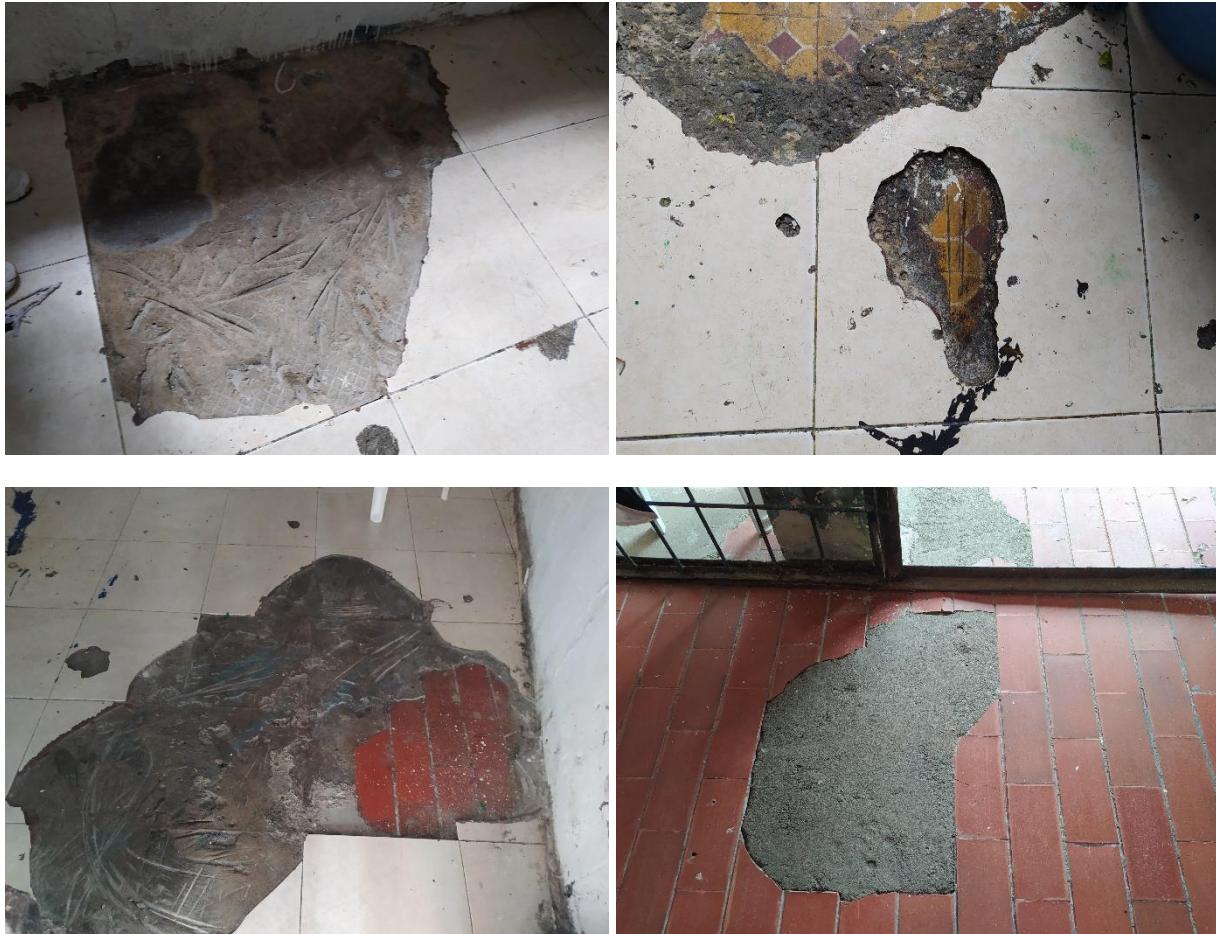
Pisos

Se observan fracturas en las cerámicas de los pisos, daños ocasionados por los jóvenes en motines, se evidencia en muchos lugares piezas faltantes de las mismas y en muchos otras cubiertas de pintura.

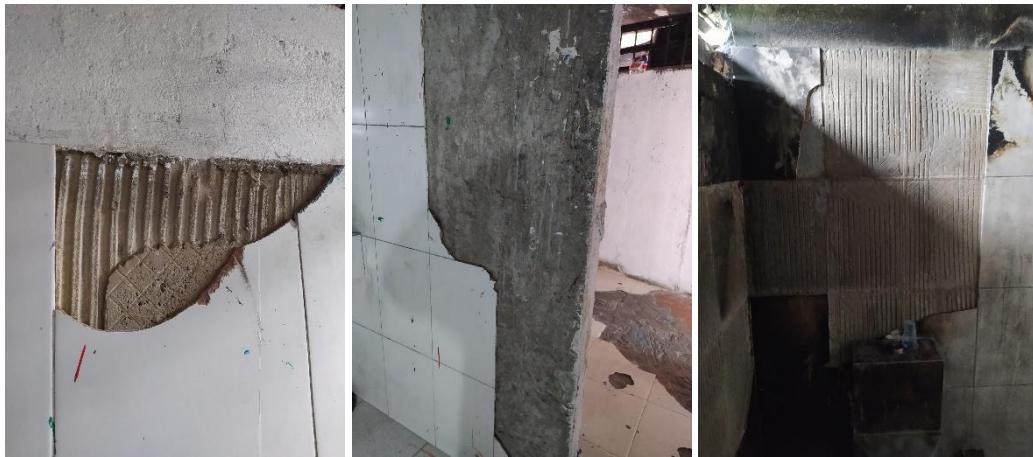
Enchapes

Es evidente el deterioro de los enchapes en los baños de los alojamientos, causado por el intento de crear armas por los residentes de las mismas además de los incendios antes mencionados en el lugar.

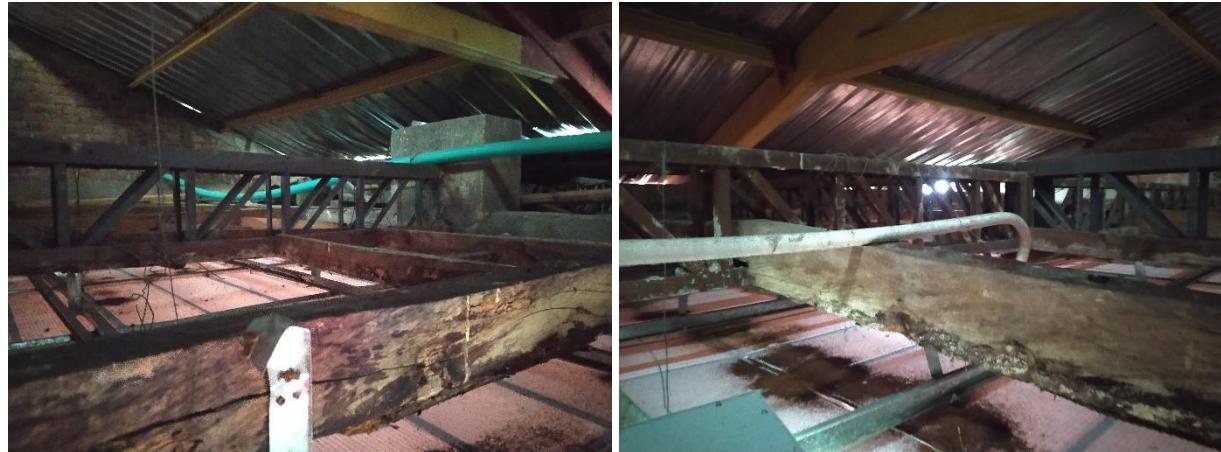
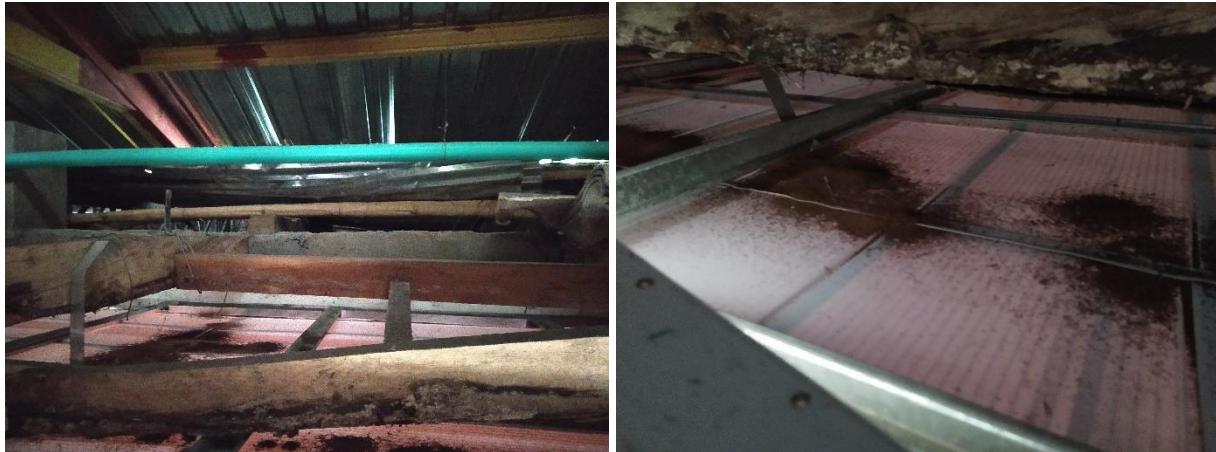
Estructura

Una parte de la estructura de la cubierta del gimnasio de Hapkido está compuesta en madera, la cual presenta deterioro por el paso del tiempo, igualmente esta problemática está generando daños en el cielo raso y los puntos lumínicos debido a que también el material de las tejas al ser tan liviano, y al subirse los jóvenes a los tejados causan daños en las tejas generando filtraciones de agua que deterioran la estructura y los cielos rasos.

- Realizar un estudio del estado de las cubiertas y la estructura de las mismas, así como el mejor diseño y solución que cumpla con todas las condiciones.
