**INFORME DE LA INSPECCION TECNICA
CENTRO DE ATENCIÓN ESPECIALIZADA POLITÉCNICO LUIS A. RENGIFO**

LUGAR: Centro de Atención Especializada Politécnico Luis A. Rengifo

FECHA: 12,15 y 17 de marzo de 2021

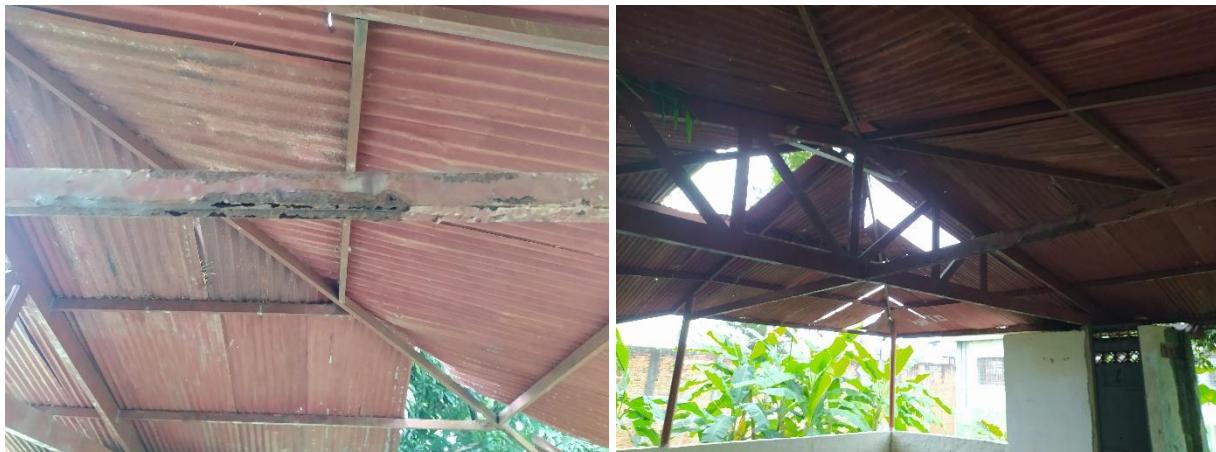
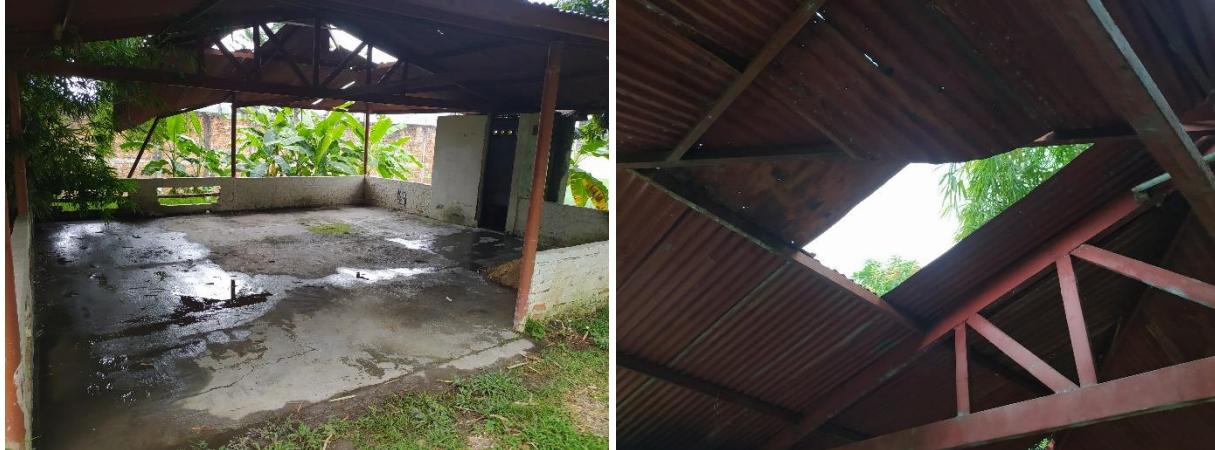
Kiosco

La estructura de la cubierta del kiosco también se encuentra averiada debido a la corrosión que se puede observar lo cual a futuro podría presentar un accidente al fallar la misma estructura.

- Realizar un estudio del estado de las cubiertas y la estructura de las mismas, así como el mejor diseño y solución que cumpla con todas las condiciones.

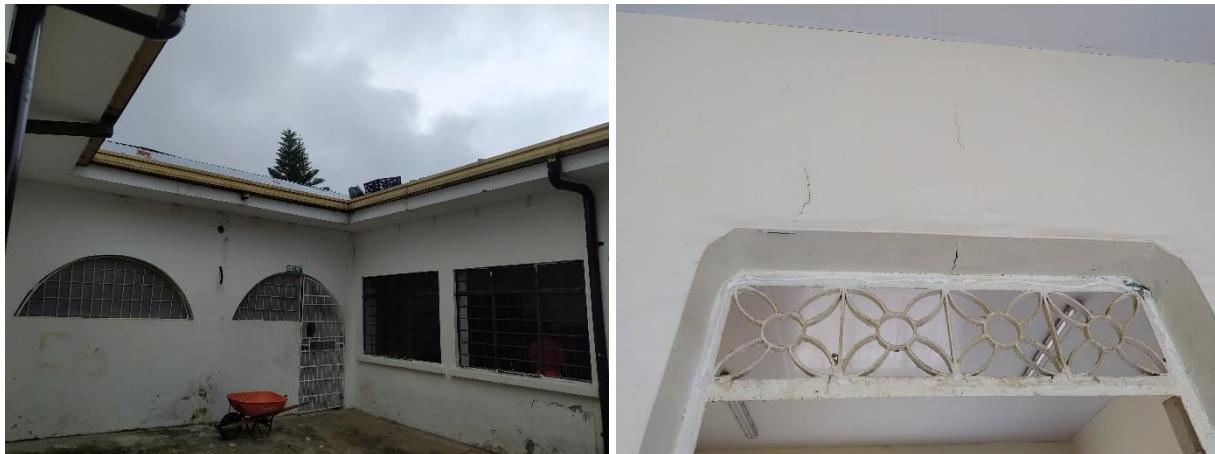
Cocina

La cocina se encuentra en buen estado, el único inconveniente que se percibe son algunas líneas de grietas en la pintura y los muros que se observan debido a que se intuye que pueda ser por filtraciones de agua de la cubierta.

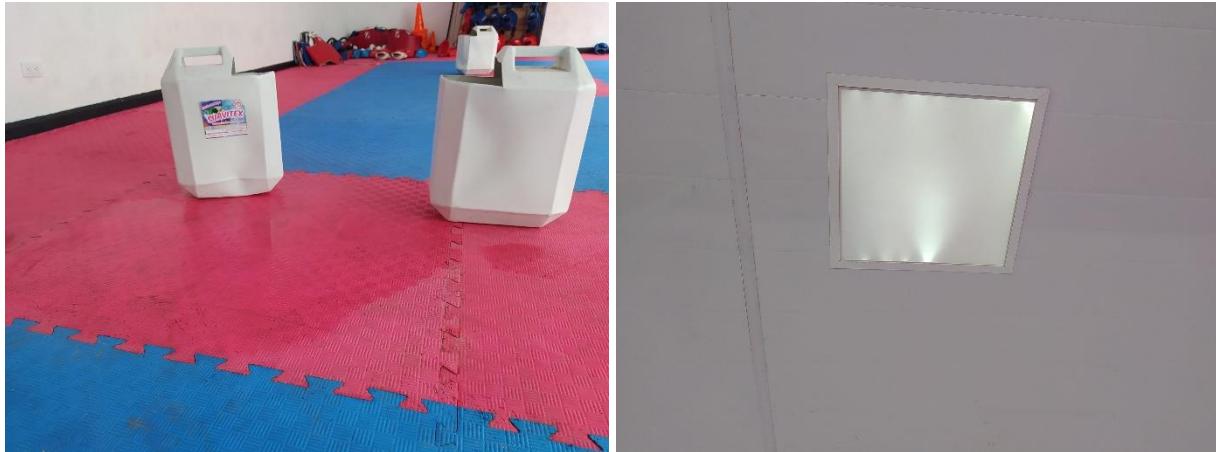
La cubierta del gimnasio de Hapkido, la cocina y cuartos de almacenamiento, está presentando filtraciones debido a algunos desajustes en las tejas y caballetes de la misma, así como en su estructura y está generando daños en luminarias, muros internos y en los implementos de entrenamiento de los chicos.

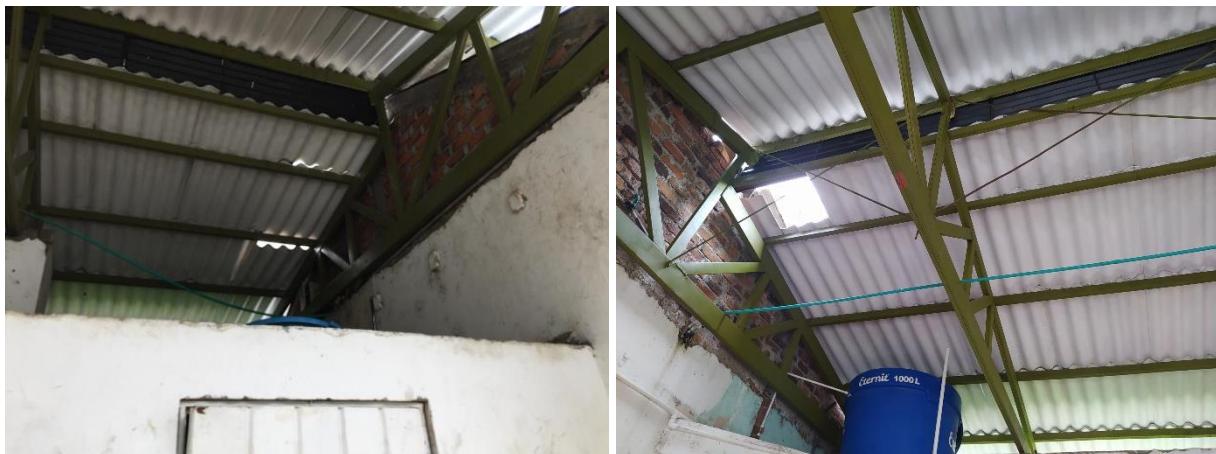
En las cubiertas del taller de panadería faltan algunas tejas.

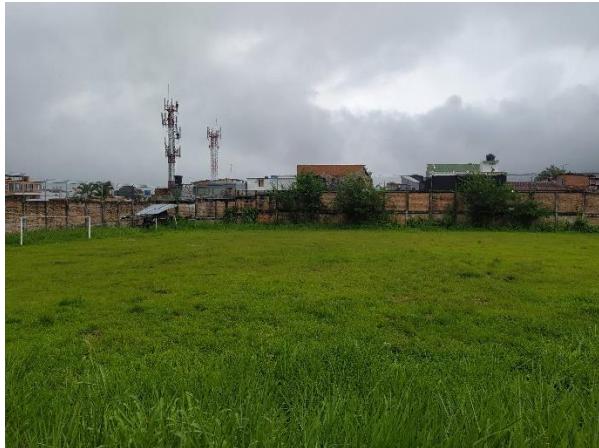
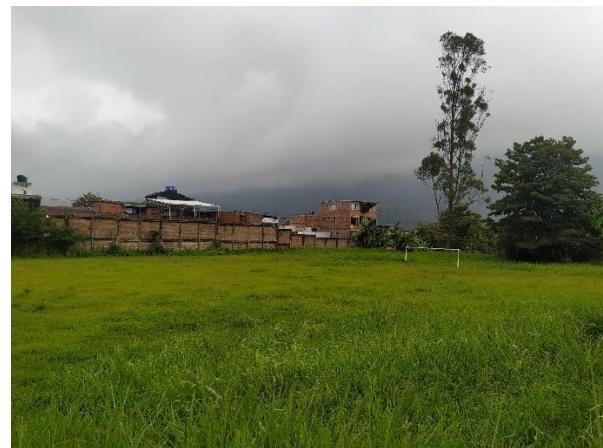
Cancha de Fútbol

La cancha de fútbol como se evidencia requiere un mantenimiento y recuperación de la misma, ya que Necesita una poda y una demarcación más específica.

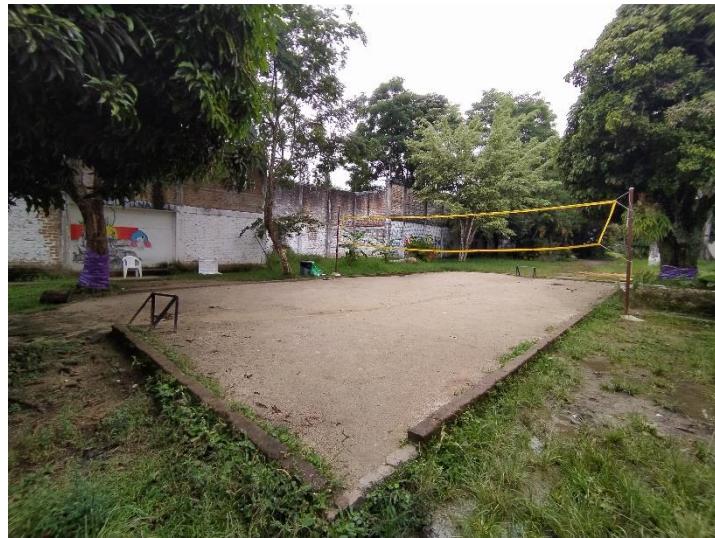
Cancha de Voleibol

Al igual la cancha de voleibol requiere de un mantenimiento y mejor adecuación.

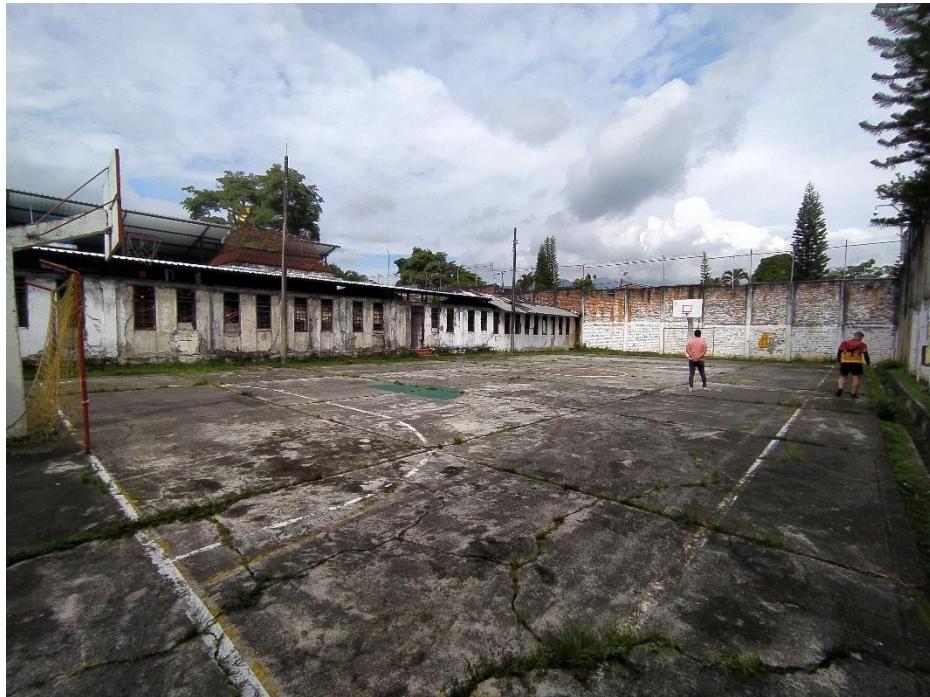
Cancha Múltiple:

La placa de la cancha se encuentra muy deteriorada, con múltiples grietas, con la pintura de demarcación también deteriorada, así como los arcos y tableros.
